5 MINUTES SUR LA 1

Le journal d'information interne de l'arrêt de la tranche 1 du Havre

GALERIE CARREE

Réfection sous pression

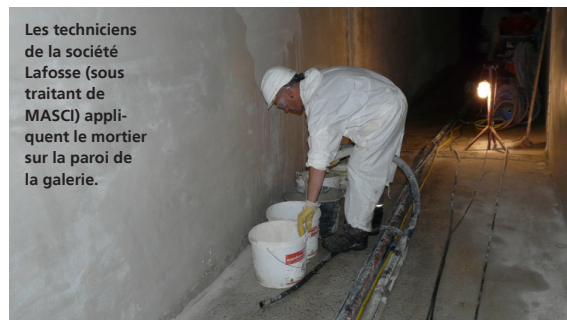
Les techniciens de la société Lafosse (sous traitant de MASCI) appliquent le mortier sur la paroi de la galerie.

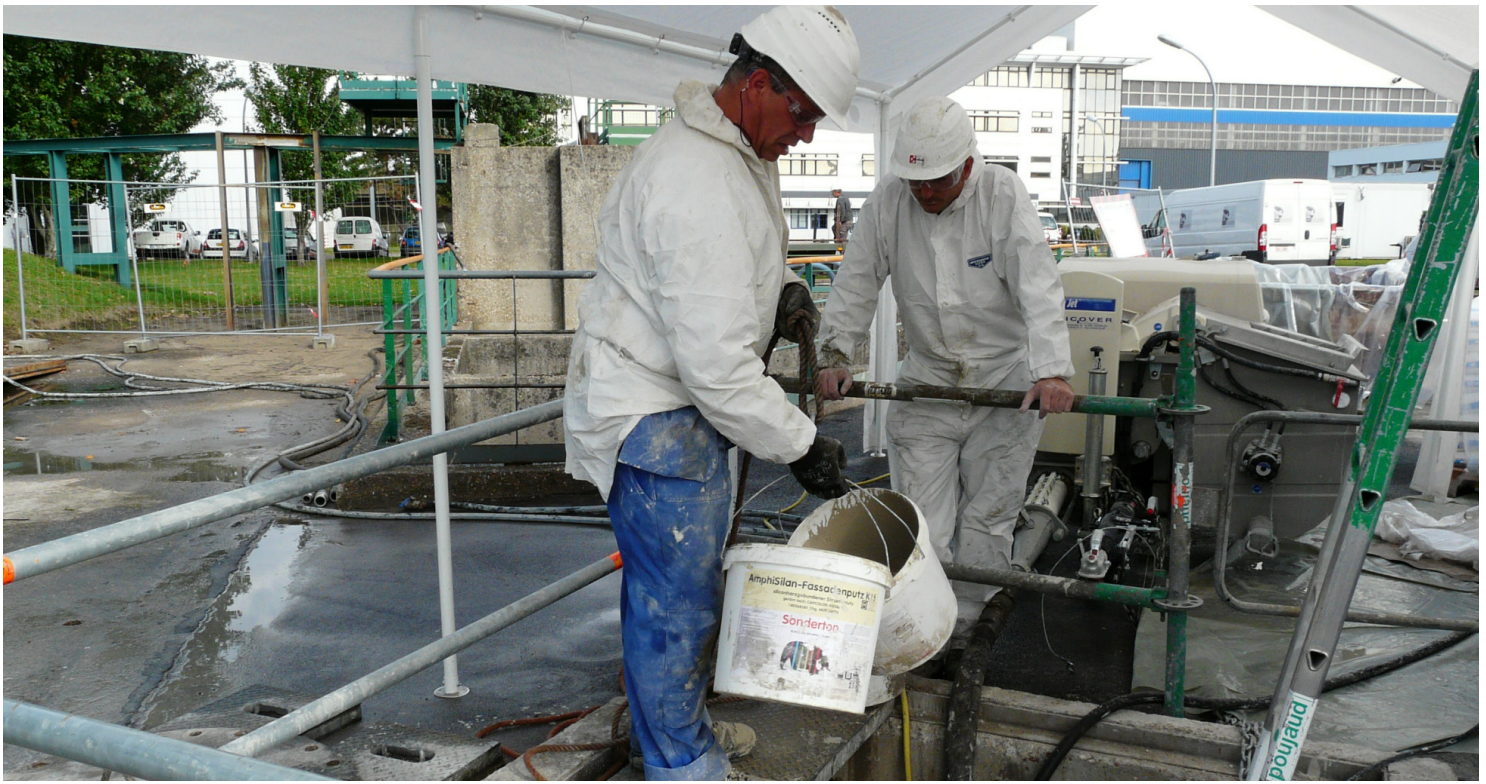
La pompe projette le mortier à une pression de 50 bar

Le mortier est projeté sous une pression de 40 bar sur la paroi à l'aide d'une pompe. Il est ensuite lissé à la main, à l'aide d'une taloche.

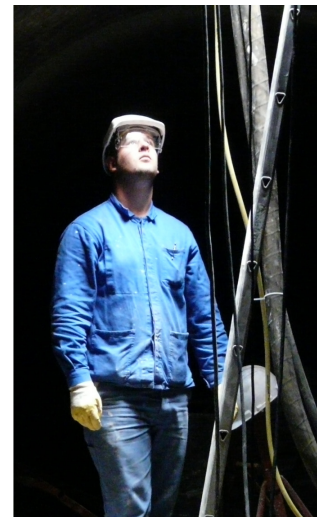
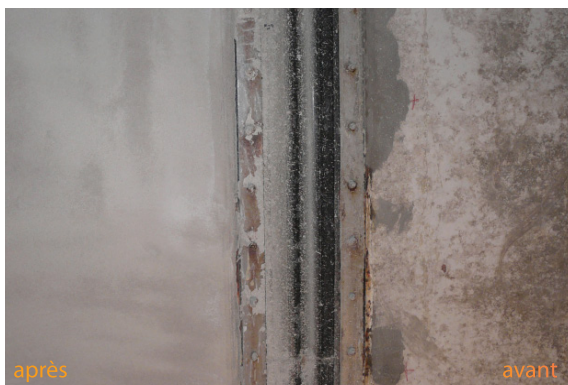
C'est la société MASCI qui assure le traitement de la galerie. « Après 40 ans de service, les murs sont dans un état de dégradation avancé », affirme Jean-Pierre Richard, responsable du service travaux chez MASCI. « Des nids de cailloux sont apparus au fil du temps et un ré-agrage du béton de surface était nécessaire ». Après le nettoyage et le rinçage à l'eau déminéralisée, nous appliquons un mortier spécialement conçu en mélangeant un enduit et de la résine. Ce procédé permet d'obtenir un lissage très fin et une prise du mortier rapide.

La paroi de la galerie carrée avant et après application du mortier
