5 MINUTES SUR LA 1

Le journal d'information interne de l'arrêt de la tranche 1 du Havre

GALERIE CARREE

Réfection sous pression

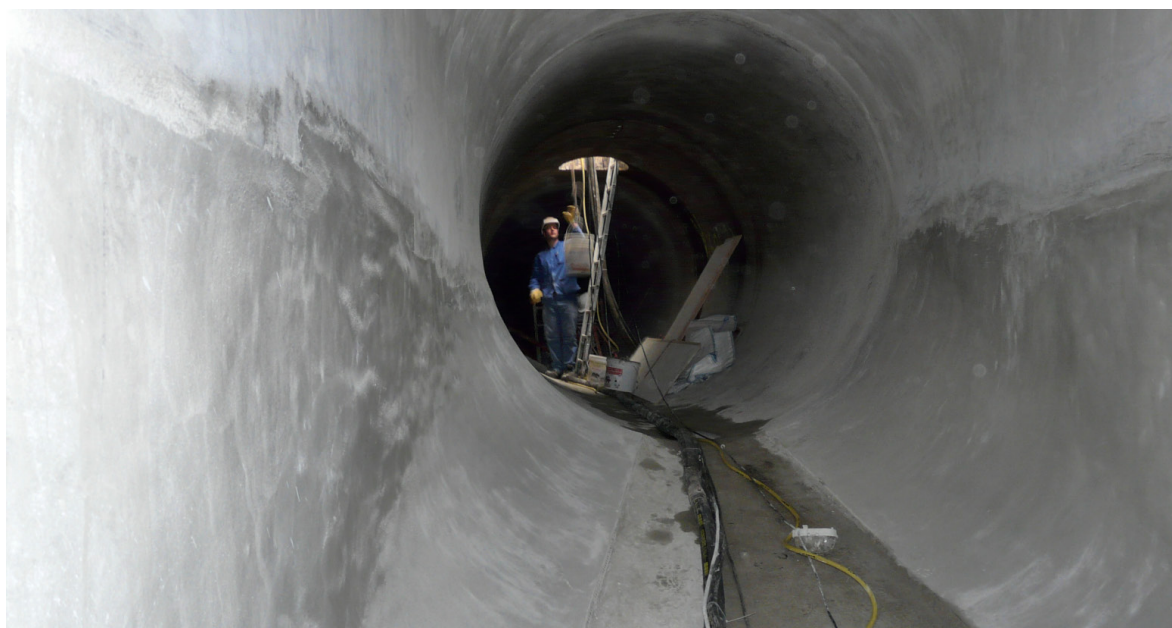
Les techniciens de la société Lafosse (sous traitant de MASCI) appliquent le mortier sur la paroi de la galerie.

C'est la société MASCI qui assure le traitement de la galerie. « Après 40 ans de service, les murs sont dans un état de dégradation avancé », affirme Jean-Pierre Richard, responsable du service travaux chez MASCI. « Des nids de cailloux sont apparus au fil du temps et un ré-agrage du béton de surface était nécessaire ». Après le nettoyage et le rinçage à l'eau déminéralisée, nous appliquons un mortier spécialement conçu en mélangeant un enduit et de la résine. Ce procédé permet d'obtenir un lissage très fin et une prise du mortier rapide.

Le mortier est projeté sous une pression de 40 bar sur la paroi à l'aide d'une pompe. Il est ensuite lissé à la main, à l'aide d'une taloche.
